รายงานวิจัยฉบับสมบูรณ์

การซ่อมแซมข้อต่อคาน-เสาคอนกรีตเสริมเหล็กของเสาต้นริมที่ก่อสร้างในประเทศไทยเมื่อรับ
แรงแผ่นดินไหวด้วยแผ่นไฟเบอร์ไยแก้ว

Repair of Exterior Reinforced Concrete Building Joints Constructed in Thailand
under Earthquake Load using GFRP

ภาควิชาวิศวกรรมโยธา คณะวิศวกรรมศาสตร์

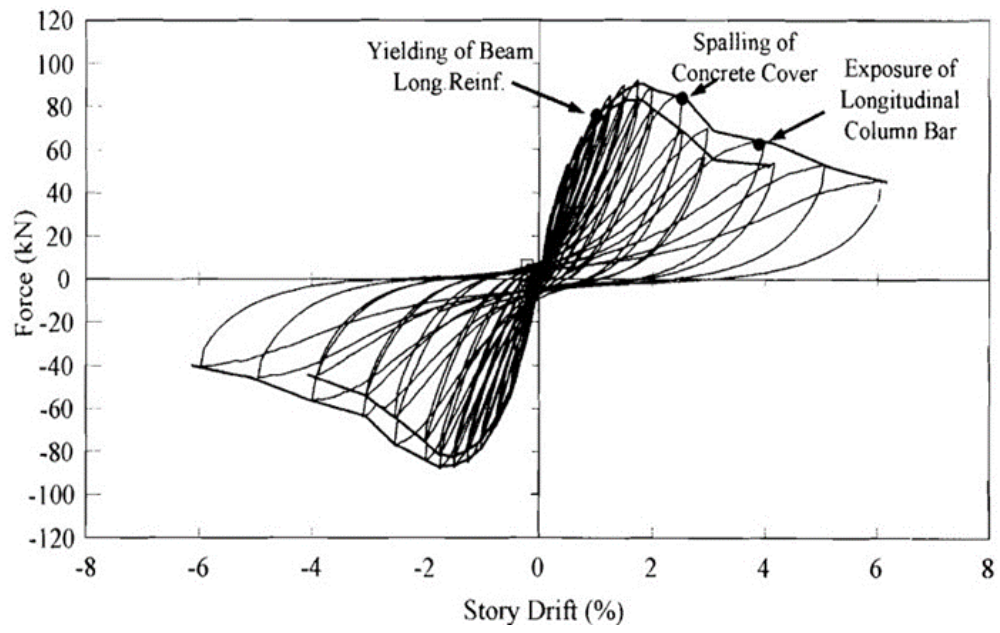
รูปที่ 2.4 ความสัมพันธ์ระหว่างแรง และระยะเคลื่อนตัวของข้อต่อคาน-เสา [10]

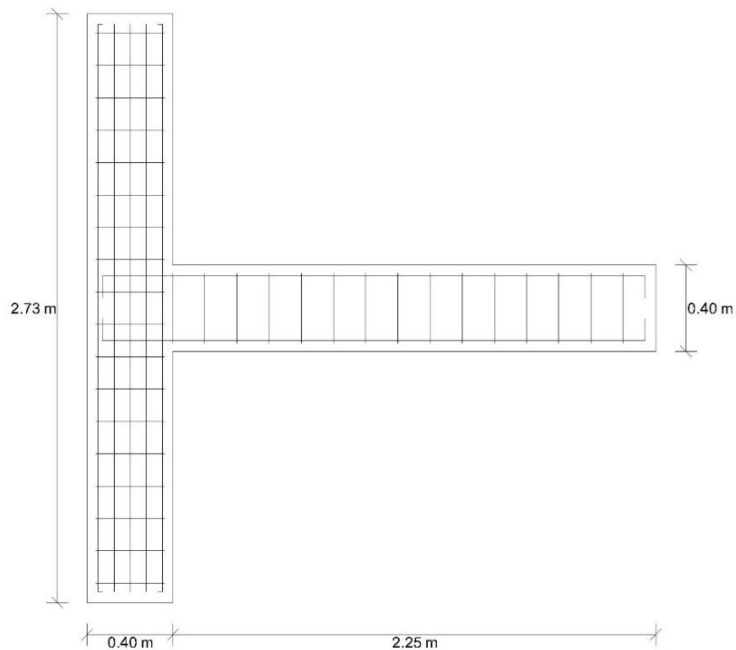
รูปที่ 3.2(a.) ขนาดคานและเสาของกลุ่มตัวอย่างที่ 2

รูปที่ 3.2 ขนาดและรายละเอียดการเสริมเหล็กของตัวอย่างกลุ่มที่ 2

จากรูปที่ 3.2 เป็นตัวอย่างโครงสร้างกลุ่มที่ 2 ประกอบไปด้วยเสาที่มีขนาดหน้าตัดความกว้าง 0.25 เมตร ความลึก 0.40 เมตร มีความยาว 2.73 เมตร การเสริมเหล็กเสริมตามความยาวขนาด DB20 จำนวน 10 เส้น และใช้เหล็กปลอก RB6 จำนวน 2 วงต่อกันโดยในส่วนของปลายเสาขึ้นมา 0.30 เมตรทั้งสองด้านระยะห่างระหว่างเหล็กปลอกเท่ากับ 0.10 เมตร ถัดจากนั้นมีระยะห่างระหว่างเหล็กปลอกเท่ากับ 0.15 เมตรโดยบริเวณข้อต่อจะไม่มีเสริมเหล็กปลอก มีระยะคอนกรีตห่อหุ้มเหล็กเสริม 0.03 เมตร แสดงดังรูป 3.2(b.) และคานมีขนาดหน้าตัดความกว้าง 0.25 เมตร ความลึก 0.40 เมตร มีความยาว 2.35 เมตร การเสริมเหล็กเสริมตามความยาวขนาด DB16 จำนวน 6 เส้นตลอดความยาวคานและที่ปลายคานบริเวณข้อต่อมีการงอเหล็กเสริม 90 องศา ใช้เหล็กปลอก RB6 จำนวน 1 วงต่อกันโดยในส่วนของปลายคานเป็นระยะ 0.30 เมตร ระยะห่างระหว่างเหล็กปลอกเท่ากับ 0.10 เมตร ถัดจากนั้นมีระยะห่างระหว่างเหล็กปลอกเท่ากับ 0.15 เมตร มีระยะคอนกรีตห่อหุ้มเหล็กเสริม 0.03 เมตร แสดงดังรูป 3.2(c.)

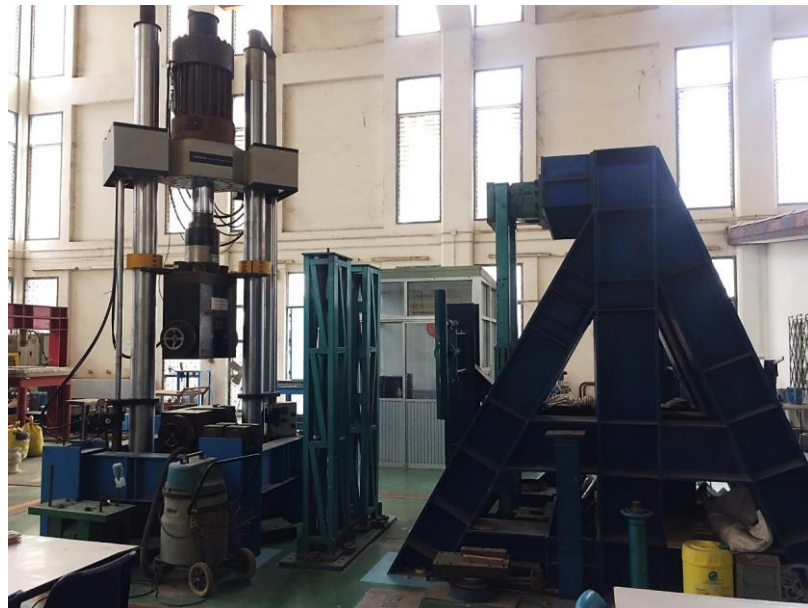
รูปที่ 3.4 เครื่อง Universal Testing Machine (UTM)

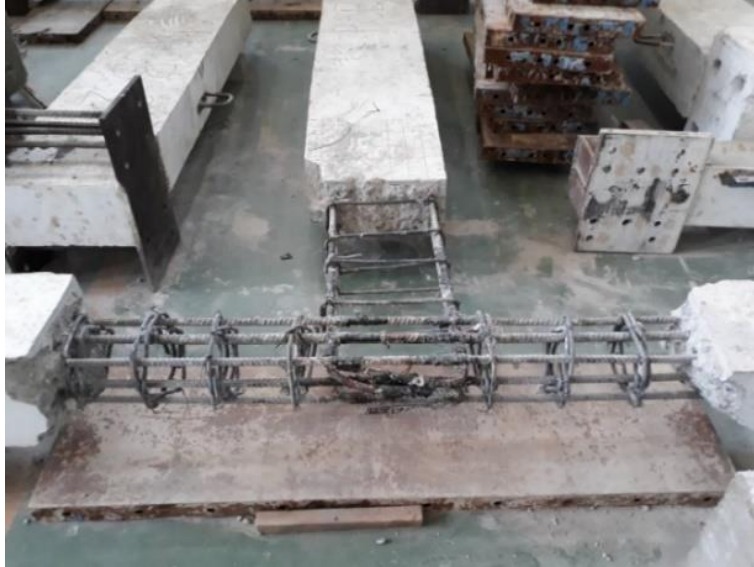
รูปที่ 3.7 สภาพตัวอย่างหลังจากสกัดคอนกรีตที่เสียหาย

- 1) เมื่อตัวอย่างทำการทดสอบได้ทดสอบเสร็จสิ้นจะต้องนำตัวอย่างทดสอบมาทำการสกัดคอนกรีตที่เกิดความเสียหายออกจากตัวอย่างชิ้นงานตามรูปที่ 3.7 ระยะในการสกัดคอนกรีตนั้นจะต้องทำการสกัดอย่างน้อยเป็นระยะความลึกของหน้าตัดเสาหรือคานและห่ามน้อยกว่ารอยร้าวที่เกิดขึ้นในเสาหรือคาน ทำการหนุนที่บริเวณปลายเสาและคาน เพื่อป้องกันการแอ่นตัวของตัวอย่างทดสอบภายหลังจากการสกัดคอนกรีตตามรูปที่ 3.8

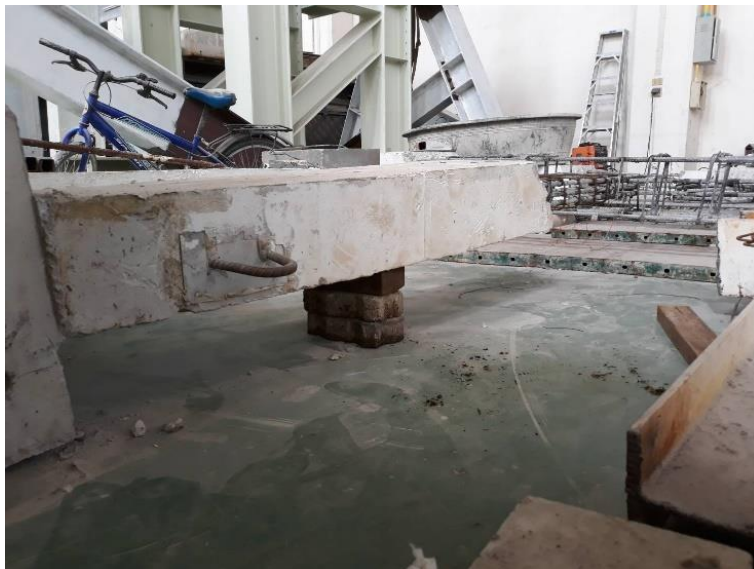
รูปที่ 3.8 หนุนด้านใต้เสาและคานเพื่อป้องกันการแอ่นตัว

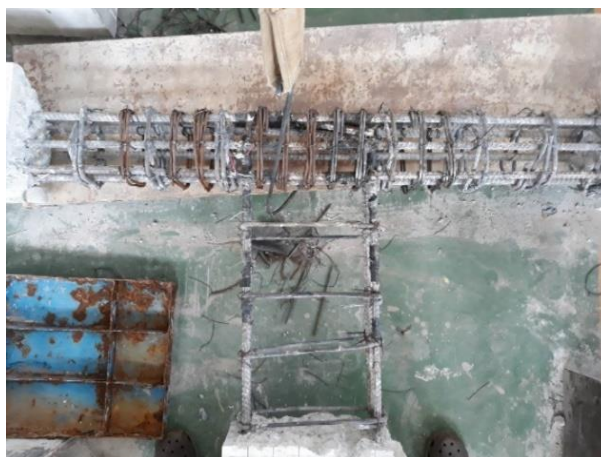
รูปที่ 3.10 เสริมเหล็กปลอกตามมาตรฐาน มยผ.1301-54

2) ทำการตัดเหล็กปลอกที่เกิดความเสียหายจากการทดสอบหรือจากการสกัดคอนกรีตออกตามรูปที่ 3.9 จากนั้นใส่เหล็กปลอกเสริมตามมาตรฐาน มยผ.1301-54 ตามรูปที่ 3.10

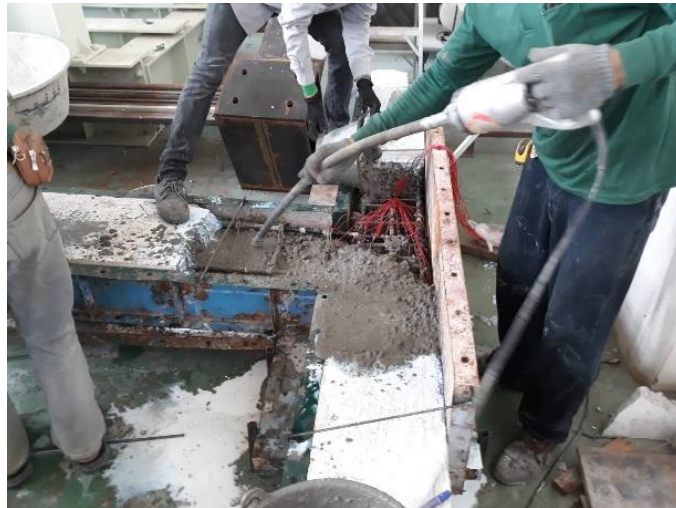
รูปที่ 3.12 เทคอนกรีต

4) เทคอนกรีตชนิดกำลังรับแรงอัดทรงกระบอกเท่ากับ 240 ksc ที่อายุ 28 วัน ควรเทคอนกรีตจากบริเวณรอบรอยต่อและใช้เครื่องสั่นเพื่อให้คอนกรีตไหลไปยังบริเวณกลางข้อต่อคาน-เสา ขั้นตอนนี้ควรระวังสาย strain gauge เพื่อไม่ให้เกิดความเสียหาย จากนั้นทำการแต่งผิวตามรูปที่ 3.12-3.13

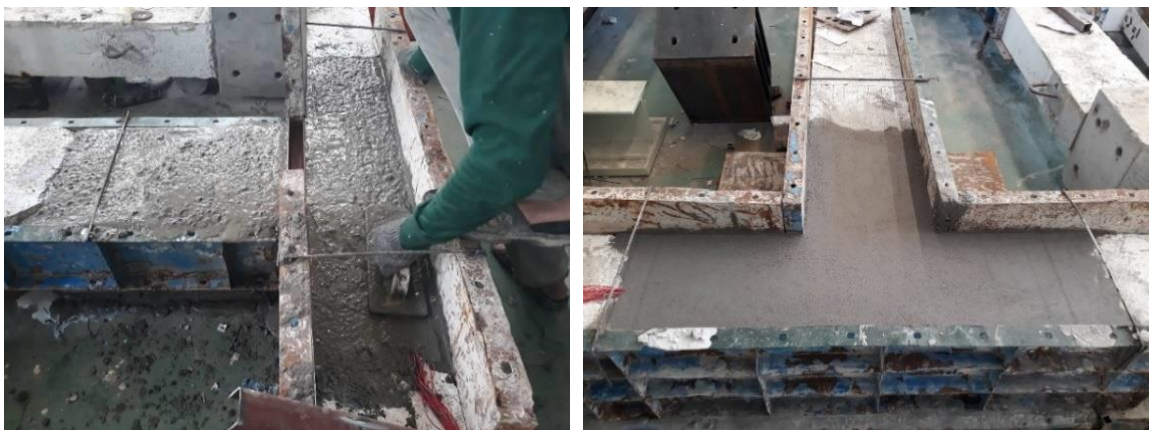
รูปที่ 3.13 แต่งผิวหน้าคอนกรีต

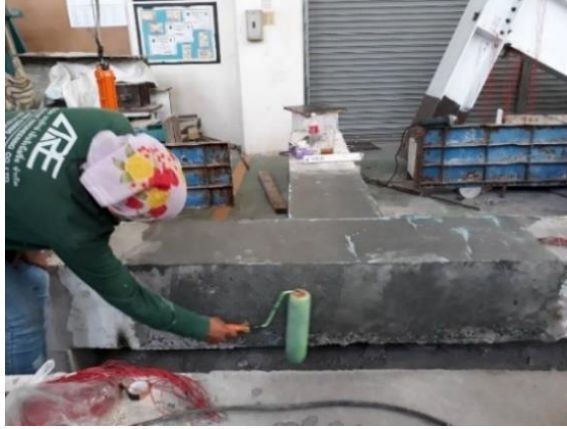
รูปที่ 3.14 ทาน้ำยาบ่มคอนกรีต

5) หลังจากเทคอนกรีตครบ 24 ชั่วโมง ถอดแบบคอนกรีตออกแล้วทวน้ำยาบ่มคอนกรีต จากนั้นจึงรอคอนกรีตให้ได้อายุถึง 28 วันตามรูปที่ 3.14

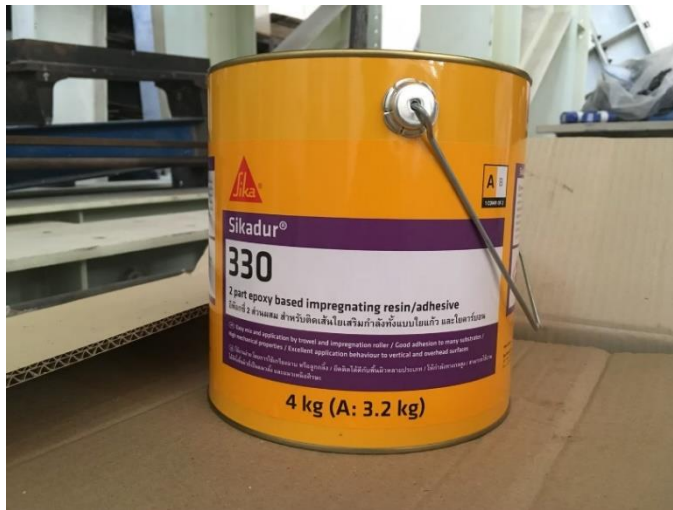
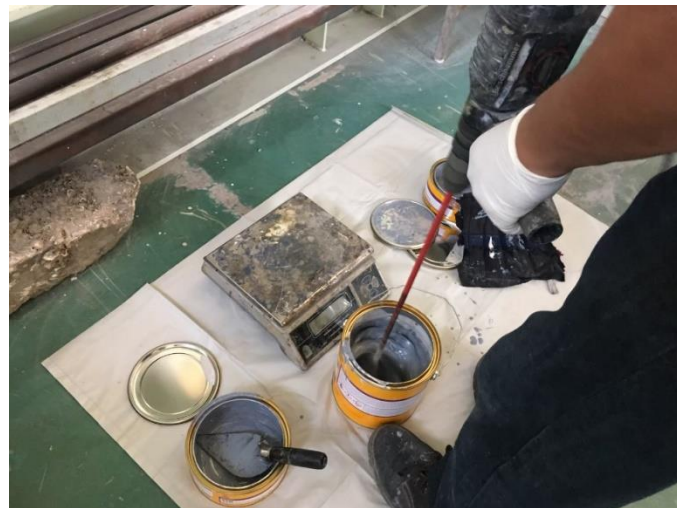
รูปที่ 3.15 การเตรียมวัสดุประสานผิวคอนกรีตและแผ่นไฟเบอร์

6) การเตรียมวัสดุประสานผิวคอนกรีตและแผ่นไฟเบอร์

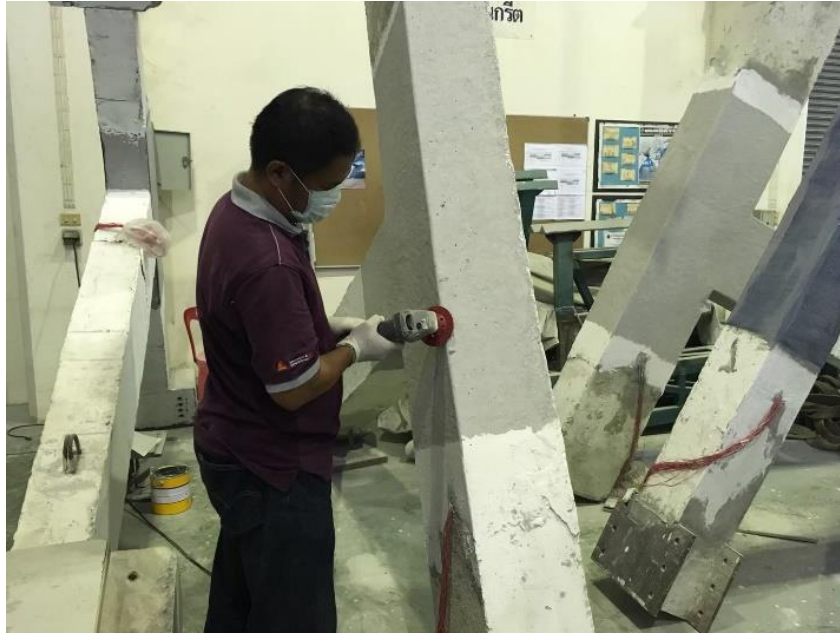
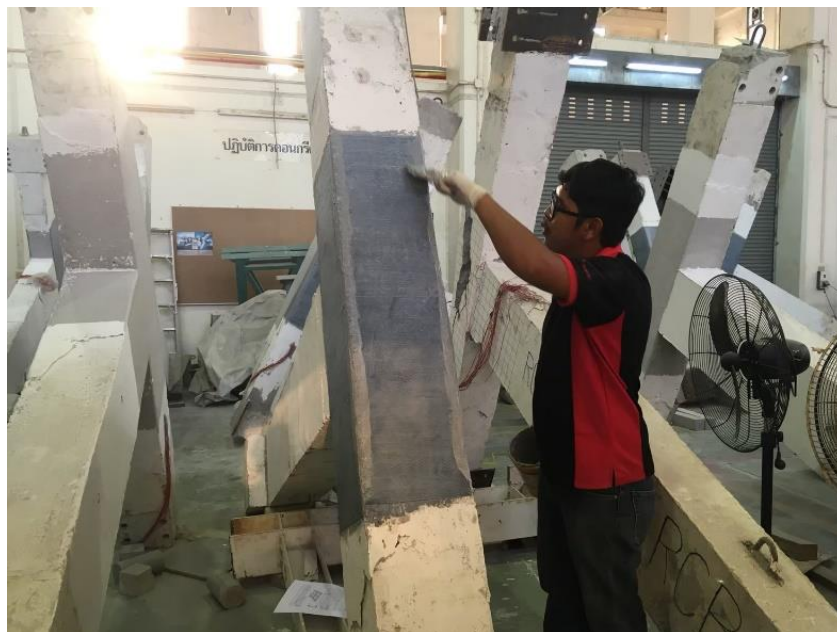
รูปที่ 3.16 การเตรียมผิวคอนกรีตก่อนทาสีประสานและการทาสีประสาน

7) การเตรียมผิวคอนกรีตก่อนทาสีประสานและการทาสีประสาน

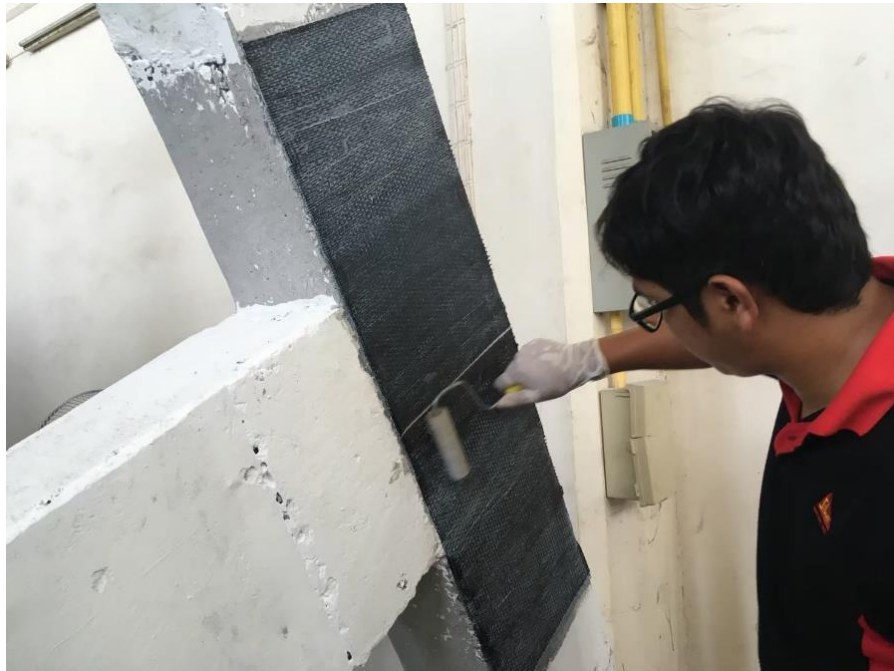
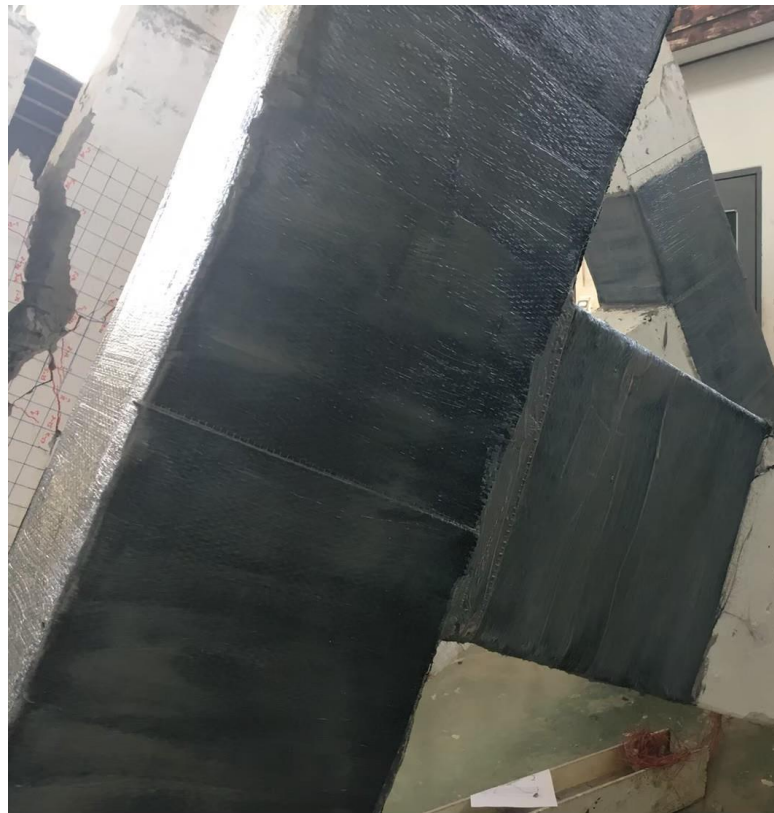
รูปที่ 3.17 การติดตั้งแผ่นไฟเบอร์เสริมกำลัง

8) การติดตั้งแผ่นไฟเบอร์เสริมกำลัง

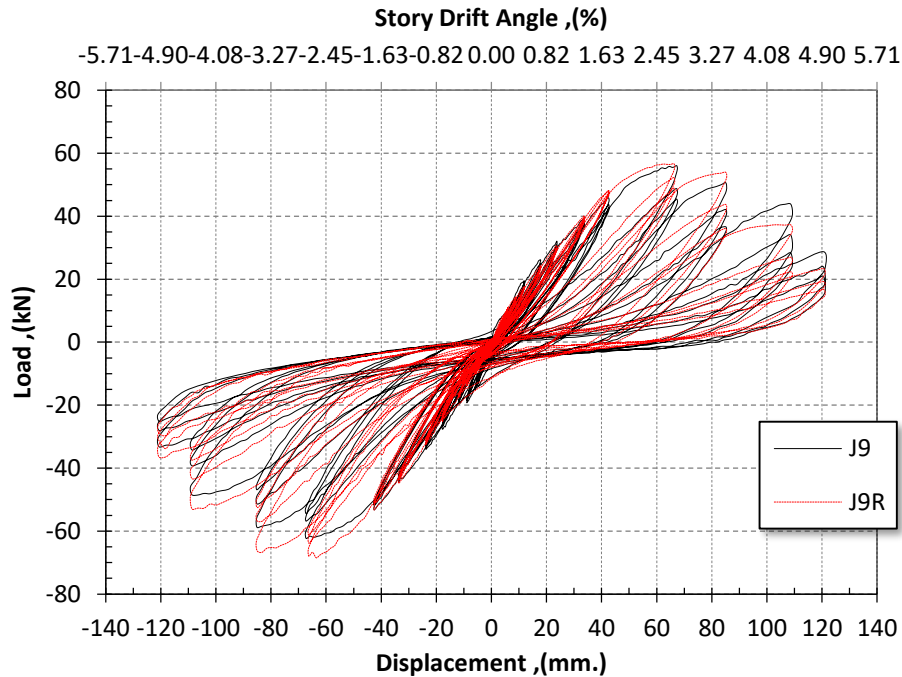
รูปที่ 4.2 ความสัมพันธ์ระหว่างแรงกระทำกับระยะเคลื่อนที่สัมพัทธ์ J9 และ J9R

จากกราฟความสัมพันธ์ระหว่างแรงกระทำกับระยะเคลื่อนที่สัมพัทธ์ของ J9 แสดงดังรูป 4.2 ตัวอย่าง J9 มีพฤติกรรมในแบบยืดหยุ่น (Elastic) ทั้งรอบการเคลื่อนที่ขึ้นและลงในช่วงการเคลื่อนที่สัมพัทธ์ 0.37% หลังจากช่วงการเคลื่อนที่สัมพัทธ์มากกว่า 0.37% จะเห็นว่าความแข็งแรงของตัวอย่างลดลงแต่ไม่มาก ในช่วงการเคลื่อนที่สัมพัทธ์ 2.73% ตัวอย่างสามารถรับแรงสูงสุด 56.1 kN ในรอบการเคลื่อนที่ขึ้นและสามารถรับแรงสูงสุด 62.3 kN ในรอบการเคลื่อนที่ลง ซึ่งเป็นกำลังต้านทานสูงสุดก่อนที่ความแข็งแรงของตัวอย่างลดลงพร้อมกับการรับแรงที่ลดลงอย่างต่อเนื่อง แสดงให้เห็นว่าเมื่อโครงสร้างเกิดความเสียหายจากการรับแรงแผ่นดินไหวโครงสร้างไม่สามารถต้านทานแรงต่อไปได้ สำหรับการวนซ้ำในรอบสองและสามของแต่ละระยะการเคลื่อนที่สัมพัทธ์จากกราฟที่ 4.2 แสดงให้เห็นว่าการวนซ้ำส่งผลให้ค่าความแรงแข็งของตัวอย่างลดลงตั้งแต่ช่วงการเคลื่อนที่สัมพัทธ์ 2.73% การวนซ้ำในรอบสองและสามส่งผลให้กำลังต้านทานของตัวอย่างลดลงอย่างมากแสดงให้เห็นว่าตัวอย่างนี้เกิดการวิบัติแล้ว

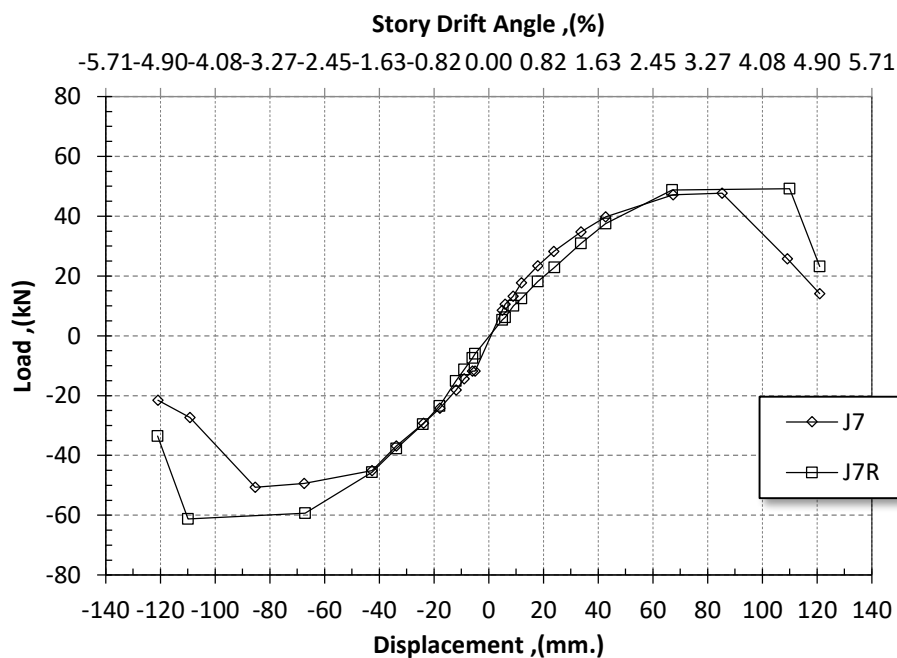
รูปที่ 4.3 ความสัมพันธ์ระหว่าง Maximum load กับ %Drift ratio J7 และ J7R

จากรูปที่ 4.3 กราฟแสดงความสัมพันธ์ระหว่าง Load กับ %Drift ratio ของตัวอย่าง J7 และ J7R พบว่าความชันในช่วงการเคลื่อนที่สัมพัทธ์น้อยกว่า 1.63% บ่งบอกว่าความแข็งแรงของตัวอย่าง J7 มีค่าความแข็งแรงมากกว่าตัวอย่าง J7R และเมื่อระยะการเคลื่อนที่สัมพัทธ์มากกว่า 3.55% กำลังในการรับแรงของตัวอย่างทั้งสองมีพฤติกรรมการรับแรงลดลงอย่างมากและรวดเร็ว โดยที่ตัวอย่าง J7R ในช่วงระยะการเคลื่อนที่สัมพัทธ์เท่ากับ 2.74% ถึง 4.49% มีกำลังในการรับแรงคงที่และลดลงอย่างฉับพลันหลังการเคลื่อนที่สัมพัทธ์มากกว่า 4.49%

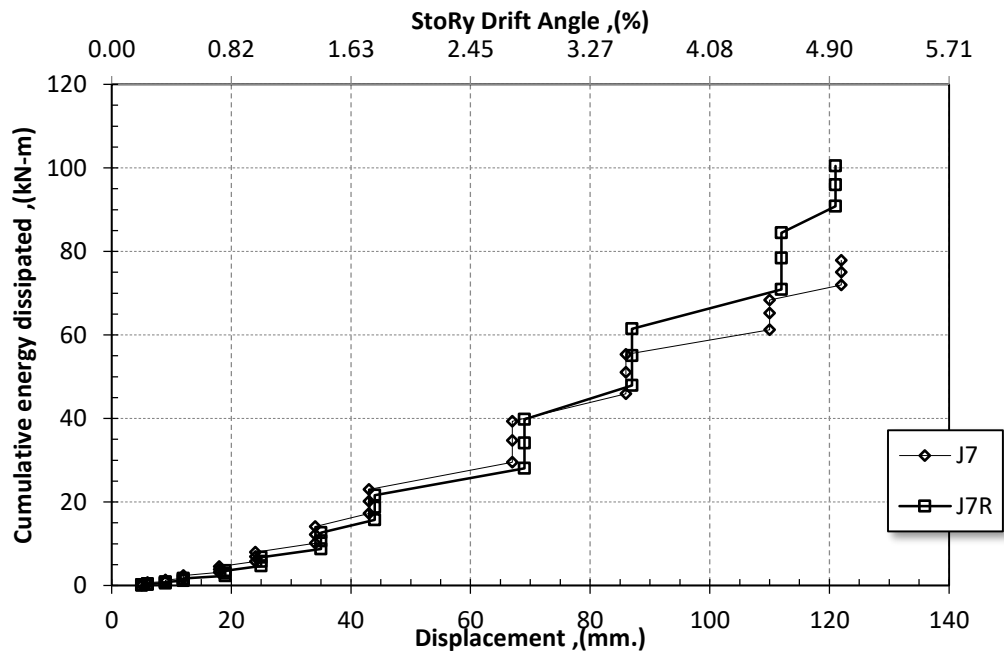
รูปที่ 4.5 พลังงานสะสม J7 และ J7R

ค่าการสลายพลังงานแสดงดังกราฟที่ 4.5 แสดงให้เห็นว่าเมื่อตัวอย่างมีระยะเคลื่อนตัวสัมพัทธ์ที่มากขึ้นพลังงานที่ถูกสลายมีค่ามากขึ้น ส่งผลให้ Hysteretic ของตัวอย่างมีวงกว้างมากขึ้น จากกราฟแสดงให้เห็นว่า J7 มีการสลายพลังงานที่น้อยกว่า J7R ซึ่งค่าการสลายพลังงาน J7 มีการสลายพลังงานสูงสุดเท่ากับ 77.8 kN-m และ J7R มีการสลายพลังงานสูงสุดเท่ากับ 100.5 kN-m โดยในช่วงแรกของระยะการเคลื่อนตัวสัมพัทธ์การสะสมพลังงานของทั้งสองตัวอย่างมีลักษณะการสลายพลังงานที่การทดสอบวนซ้ำสามครั้ง ในแต่ละรอบมีสลายพลังงานได้ใกล้เคียงกันและสลายพลังงานได้ไม่มาก Hysteretic มีวงแคบ เมื่อระยะการเคลื่อนตัวสัมพัทธ์ของตัวอย่าง J7 และ J7R เท่ากับ 2.77% ความสูงของกราฟในช่วงการเคลื่อนตัวสัมพัทธ์เดียวกันมีความสูงมากขึ้นส่งผลให้กราฟ Hysteretic มีวงที่กว้างแต่ไม่มากเท่าใดนัก และการสลายพลังงานของตัวอย่าง J7R มากกว่าตัวอย่าง J7 เท่ากับ 1.3 เท่า

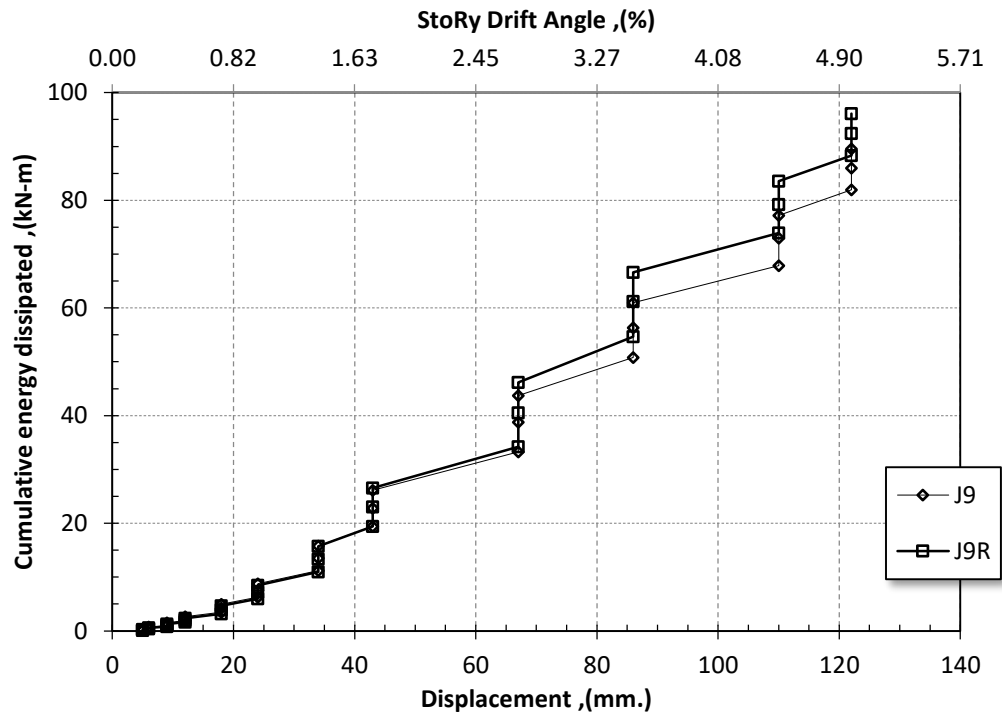
รูปที่ 4.6 พลังงานสะสม J9 และ J9R

ค่าการสลายพลังงานแสดงดังกราฟที่ 4.6 แสดงให้เห็นว่าเมื่อตัวอย่างมีระยะเคลื่อนตัวสัมพัทธ์ที่มากขึ้นพลังงานที่ถูกสลายมีค่ามากขึ้น ส่งผลให้ Hysteretic ของตัวอย่างมีวงกว้างมากขึ้น จากกราฟแสดงให้เห็นว่า J9 มีการสลายพลังงานที่น้อยกว่า J9R ซึ่งค่าการสลายพลังงาน J9 มีการสลายพลังงานสูงสุดเท่ากับ 89.5 kN-m และ J9R มีการสลายพลังงานสูงสุดเท่ากับ 96.1 kN-m โดยในช่วงแรกของระยะการเคลื่อนตัวสัมพัทธ์การสะสมพลังงานของทั้งสองตัวอย่างมีลักษณะการสลายพลังงานที่การทดสอบวนซ้ำสามครั้ง ในแต่ละรอบมีสลายพลังงานได้ใกล้เคียงกันและสลายพลังงานได้ไม่มาก Hysteretic มีวงแคบ เมื่อระยะการเคลื่อนตัวสัมพัทธ์ของตัวอย่าง J9 และ J9R เท่ากับ 2.77% ความสูงของกราฟในช่วงการเคลื่อนตัวสัมพัทธ์เดียวกันมีความสูงมากขึ้นส่งผลให้กราฟ Hysteretic มีวงที่กว้างแต่ไม่มากเท่าใดนัก และการสลายพลังงานของตัวอย่าง J9R มากกว่าตัวอย่าง J9 เท่ากับ 1.1 เท่า

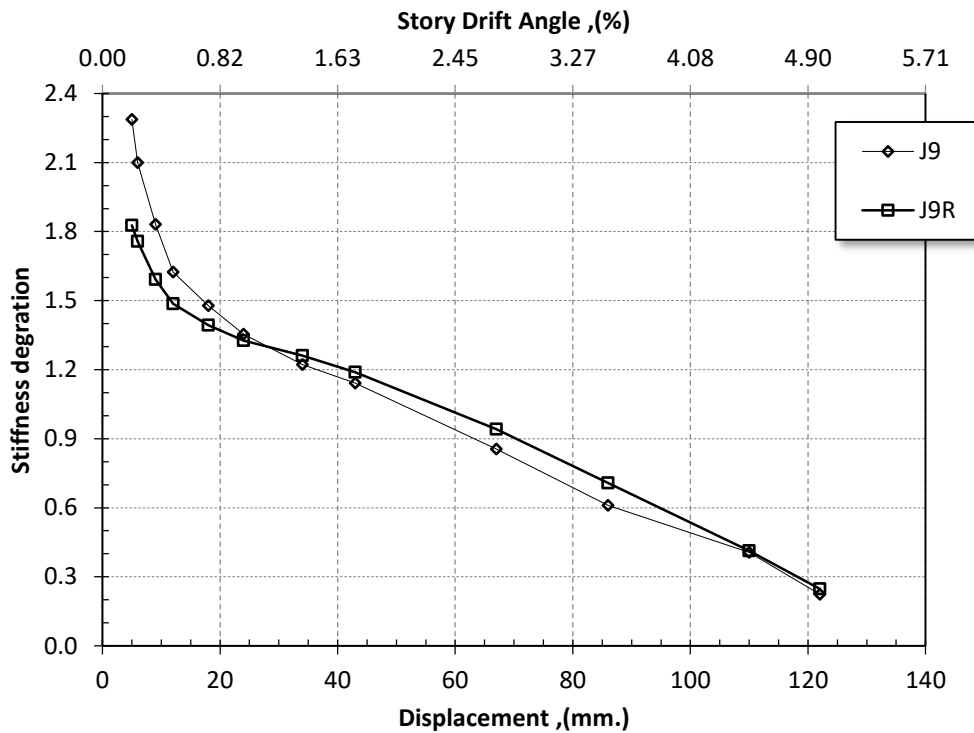
รูปที่ 4.8 ค่าความเสื่อมถอยของความแข็งแรง J9 และ J9R

เมื่อเปรียบเทียบค่าความแข็งแรงของตัวอย่าง J9 และ J9R พบว่าตัวอย่าง J9R มีการเสื่อมถอยของค่าความแข็งแรงในช่วงการเคลื่อนที่สัมพัทธ์น้อยกว่า 0.49% เกิดการเสื่อมถอยของค่าความแข็งแรงอย่างรวดเร็วและช้าลงเมื่อระยะการเคลื่อนตัวสัมพัทธ์มากขึ้นและตัวอย่าง J9 ในช่วงระยะการเคลื่อนตัวสัมพัทธ์น้อยกว่า 0.49% เกิดการเสื่อมถอยของค่าความแข็งแรงอย่างรวดเร็วและช้าลงเมื่อระยะการเคลื่อนตัวสัมพัทธ์มากกว่า 0.49% แต่ยังคงเกิดการเสื่อมถอยอย่างต่อเนื่องและเกิดขึ้นมากกว่า J9R ซึ่งโครงสร้างที่เกิดความเสื่อมถอยของตัวอย่างเช่นนี้เป็นลักษณะที่ไม่ดีต่อโครงสร้างอาคารเพราะเมื่อเกิดความเสียหายจะเกิดการวิบัติแบบรวดเร็วซึ่งเป็นอันตรายต่อผู้ใช้อาคาร

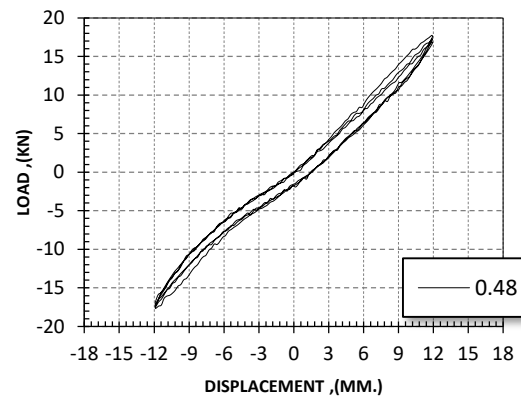
รูปที่ 4.16 ความสัมพันธ์ระหว่าง Load กับระยะการเคลื่อนตัวสัมพันธ์ในแต่ละรอบการเคลื่อนตัวสัมพันธ์ของตัวอย่าง J9R (0.20% – 0.98% Story Drift Angle)

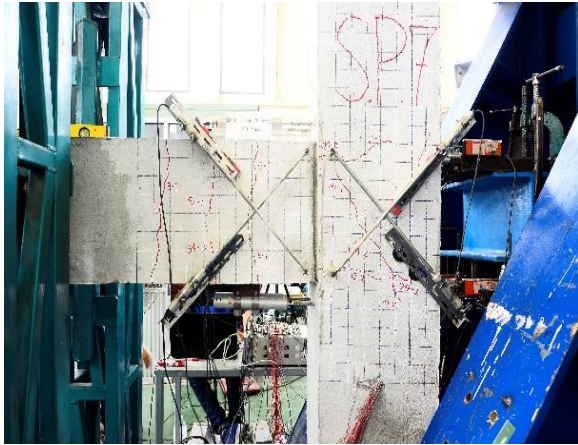
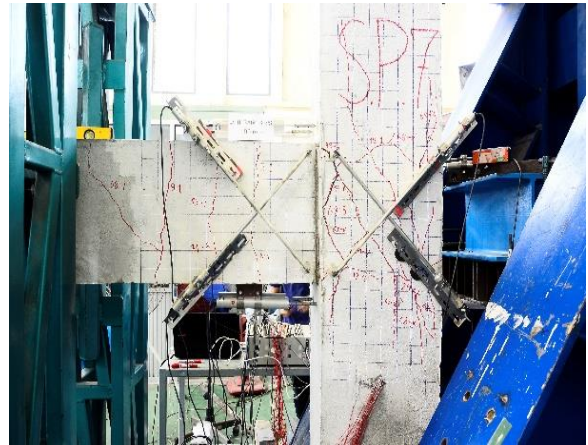
ความเสียหายตัวอย่าง J7 ที่เหล็กเสริมร้าว

ความเสียหายตัวอย่าง J7 ที่จุดรับกำลังสูงสุด

รูปแบบการวิบัติของตัวอย่างที่ไม่พันด้วยแผ่นไฟเบอร์ J7 และ J9 เกิดการอัดแตกของคอนกรีตที่บริเวณข้อต่อเนื่องจากแรงเฉือน (Joint Shear) ส่วนตัวอย่าง J7R และ J9R ที่พันด้วยแผ่นไฟเบอร์นั้น การพังเกิดจากการฉีกขาดของแผ่นไฟเบอร์

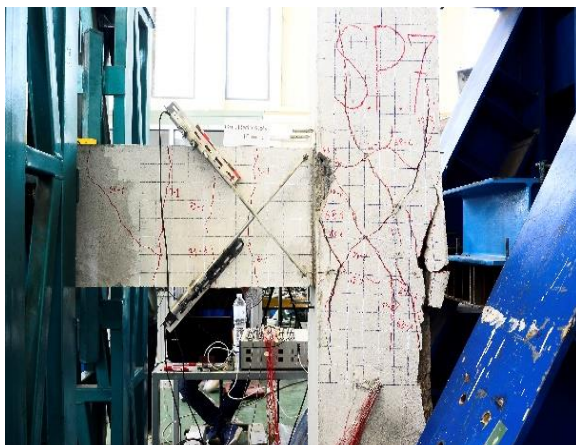
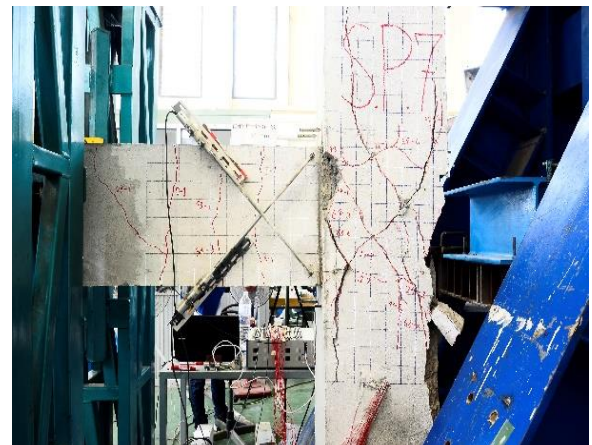
ความเสียหายตัวอย่าง J7 ที่เห็นเหล็กเสริม

ความเสียหายตัวอย่าง J7 ที่เกิดการวิบัติ

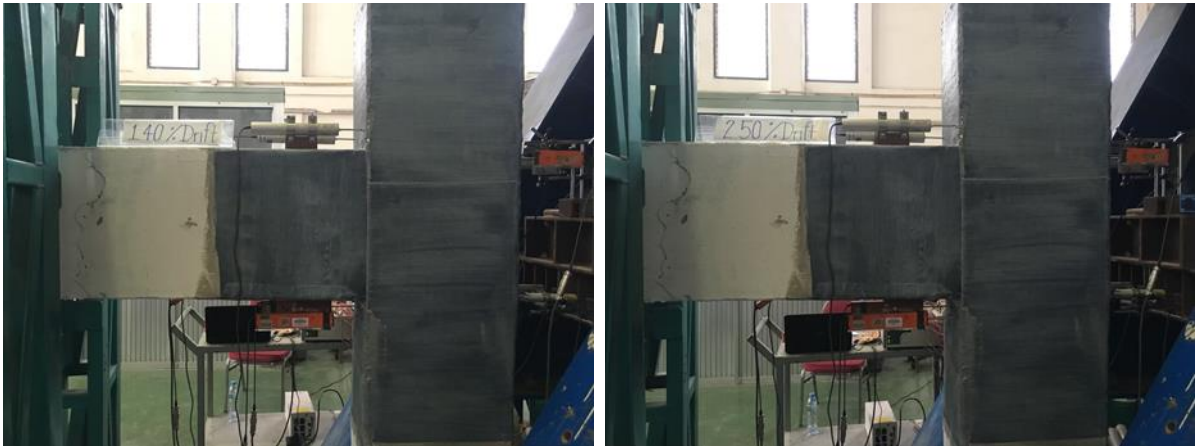
ความเสียหายตัวอย่าง J7R ในช่วงยืดหยุ่น

ความเสียหายตัวอย่าง J7R ที่จุดรับกำลังสูงสุด

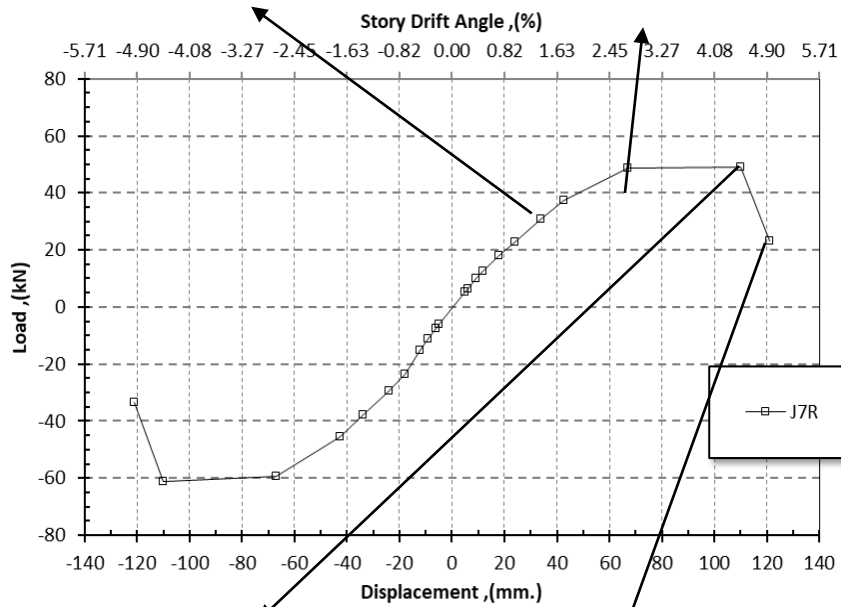
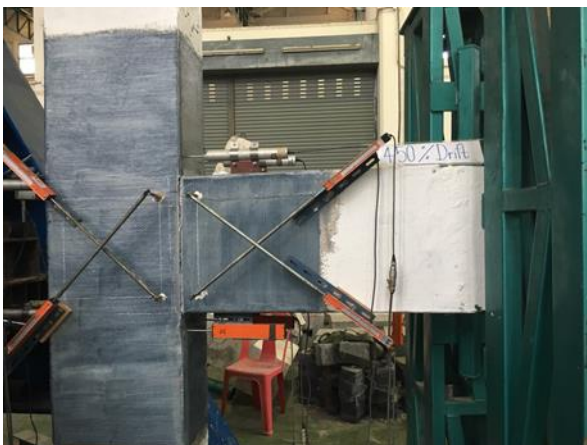
ความเสียหายตัวอย่าง J7R เมื่อแผ่นไฟเบอร์เริ่มฉีกขาด

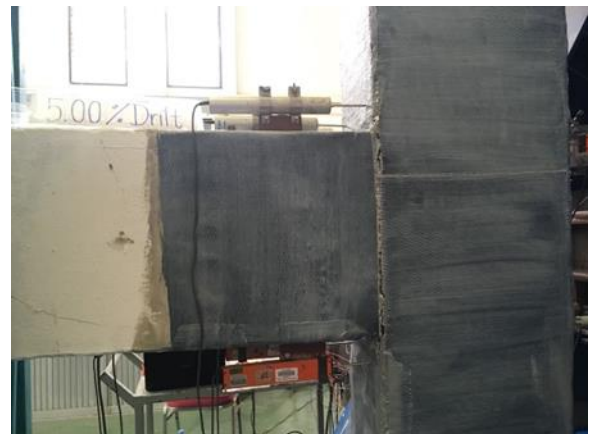
ความเสียหายตัวอย่าง J7R เมื่อแผ่นไฟเบอร์ฉีกขาดสมบูรณ์

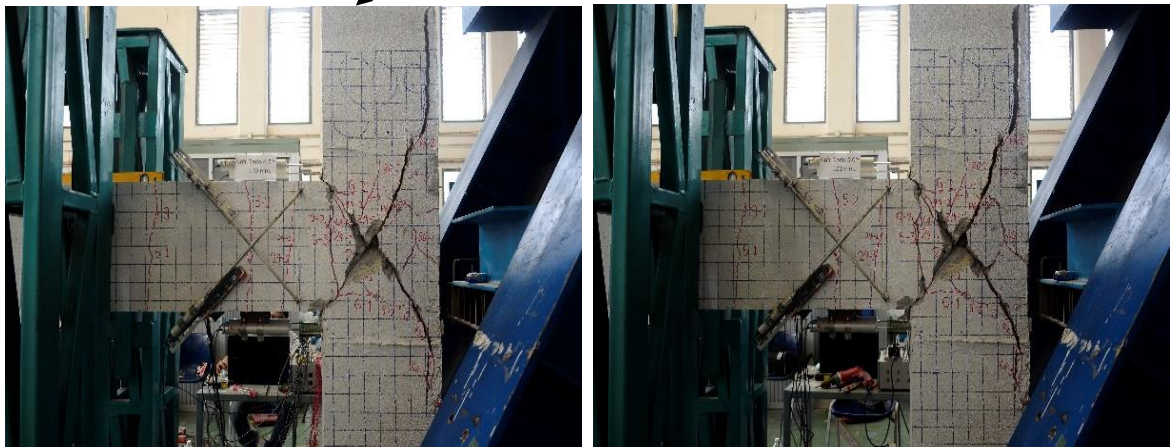
ความเสียหายตัวอย่าง J9 ที่เห็นเหล็กเสริม

ความเสียหายตัวอย่าง J9 ที่เกิดการวิบัติ

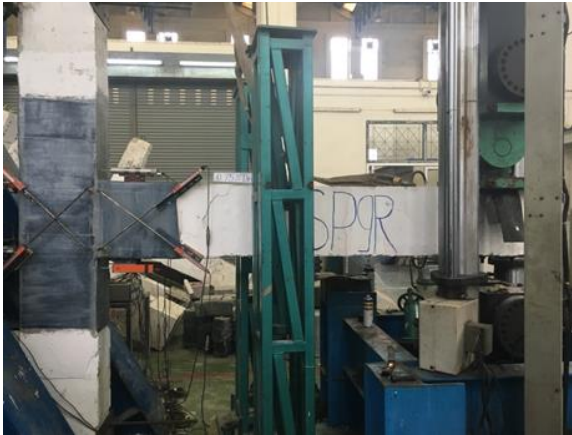
ความเสียหายตัวอย่าง J9R ในช่วงยืดหยุ่น

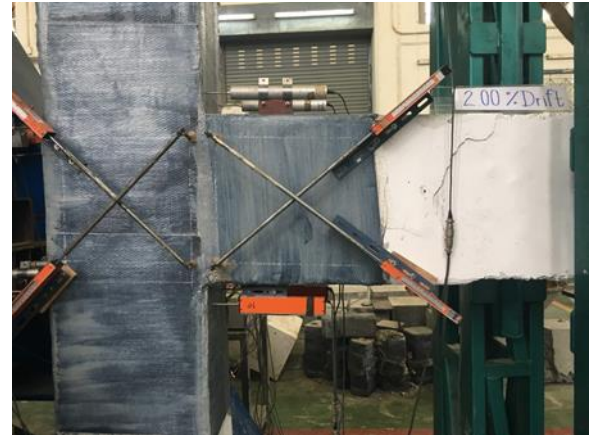
ความเสียหายตัวอย่าง J9R ที่จุดรับกำลังสูงสุด

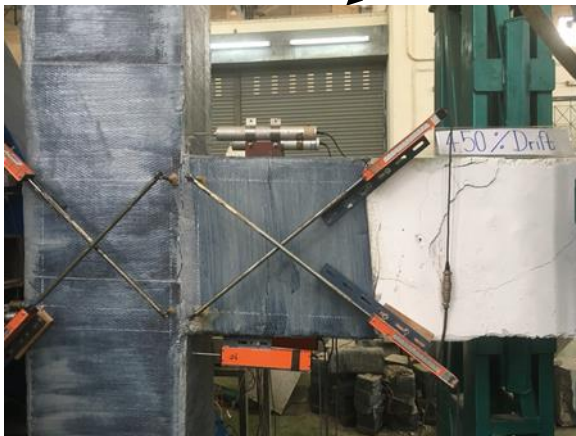
ความเสียหายตัวอย่าง J9R เมื่อแผ่นไฟเบอร์เริ่มฉีกขาด

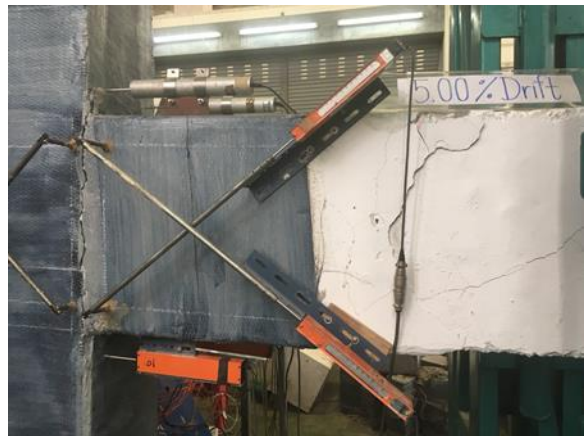
ความเสียหายตัวอย่าง J9R เมื่อแผ่นไฟเบอร์ฉีกขาดสมบูรณ์
